嘉善县丁枫线（姚庄汽车东站至省界段）
拓展（改建）工程
竣工环境保护验收调查报告表

委托单位：嘉善银展交通建设投资有限公司

调查单位：嘉兴聚力检测技术服务有限公司

二零二五年十月

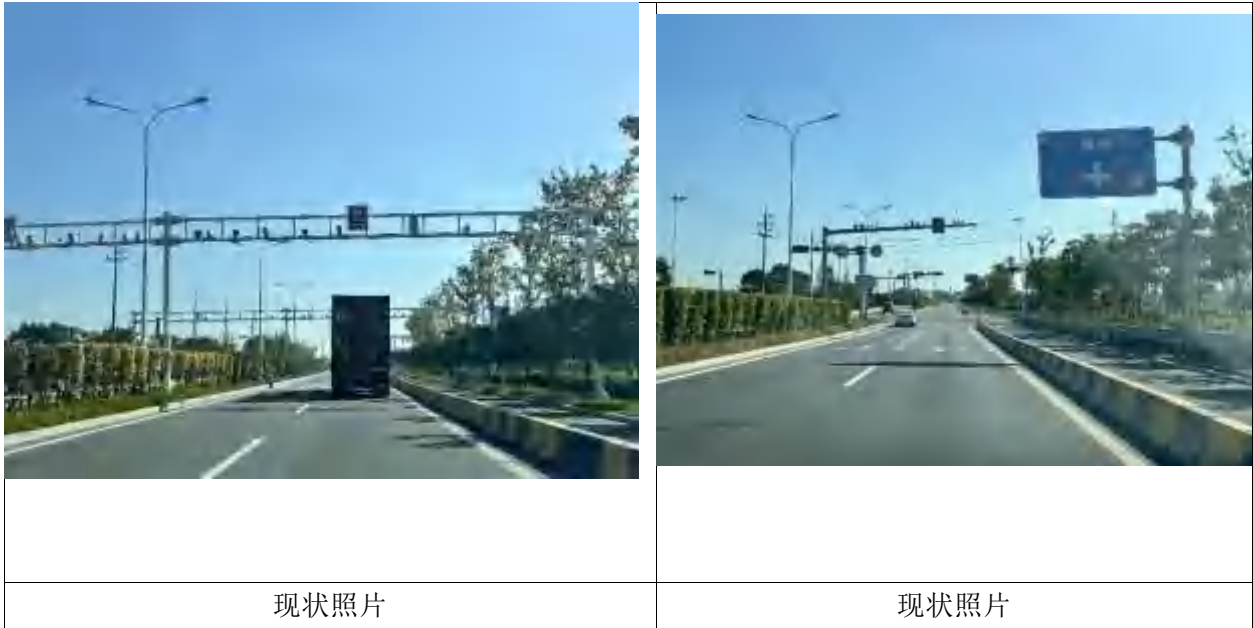
图5.2-1施工场地恢复情况

经现场调查，施工营地、临时堆场等临时设施均已进行了场地整治并实施了绿化，无明显施工痕迹。工程沿线实际设置的部分临时设施恢复情况见图5.2-1。

根据调查，本工程实际设置的临时施工场地、临时堆土场和沉淀池等临时占地均已进行了场地整治并实施了绿化，无明显施工痕迹。全线的景观、绿化工程良好，可有效防止水土流失，对沿线生态环境影响较小。

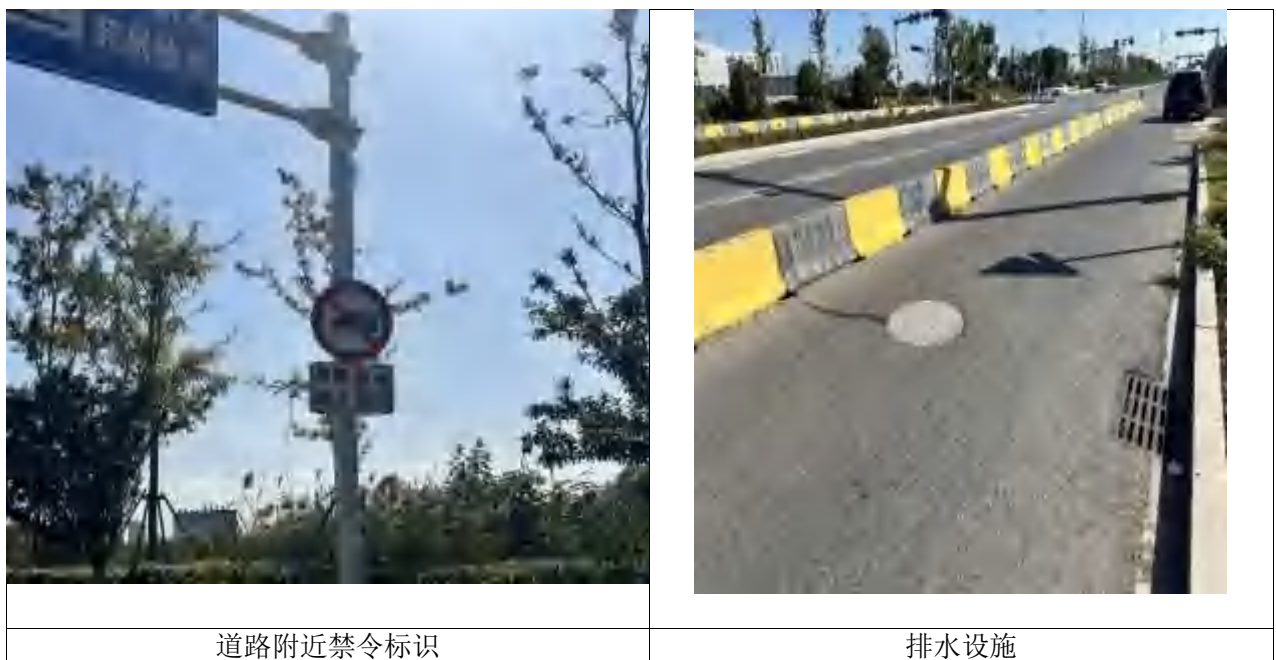
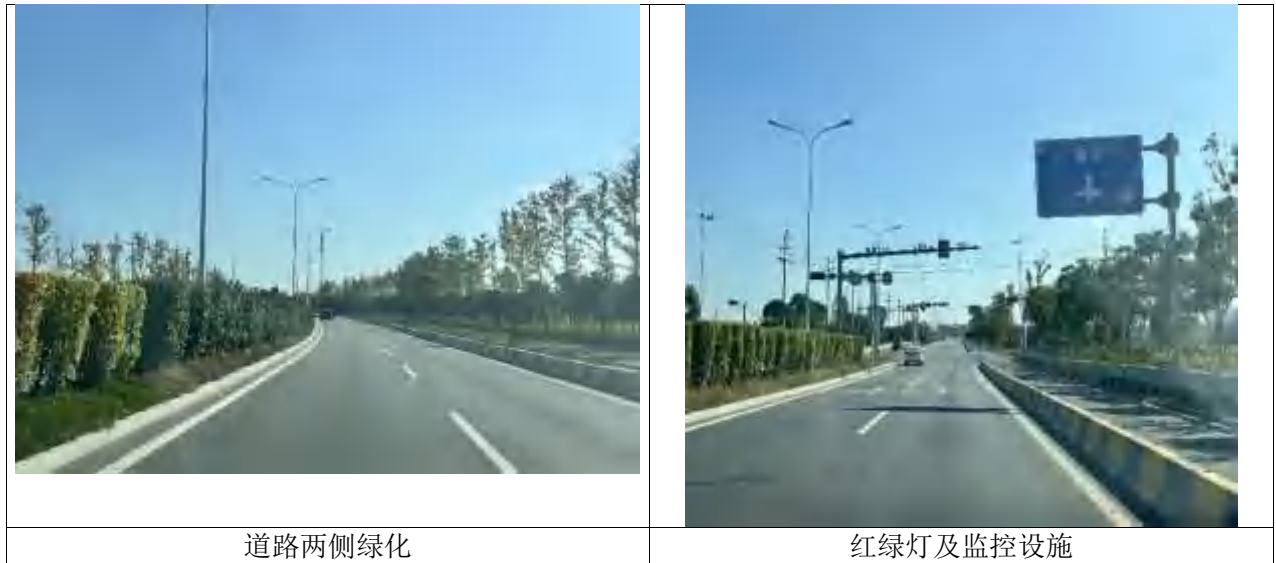
图5.3-1道路排水及绿化情况

本项目在全线实施了完善的排水设施，现场调查显示，道路两侧绿化效果良好，可有效防治水土流失。排水工程能够发挥将路基路面雨水尽快排出路域的功能，有效的保障了路基安全。工程沿线排水设施和部分路段防护绿化情况见图5.3-1。

经现场核查结果，工程在道路沿线进行绿化，在一定程度上改善道路沿线景观，减少水土流失，排水设施与当地排灌系统相协调，防止地面积水及冲毁绿化、水利设施等，防止水土流失和水源污染。

建议：加强对道路日常的养护管理，定期检查、维护沿线排水工程设施，出现破损、堵塞应及时修补和疏通。

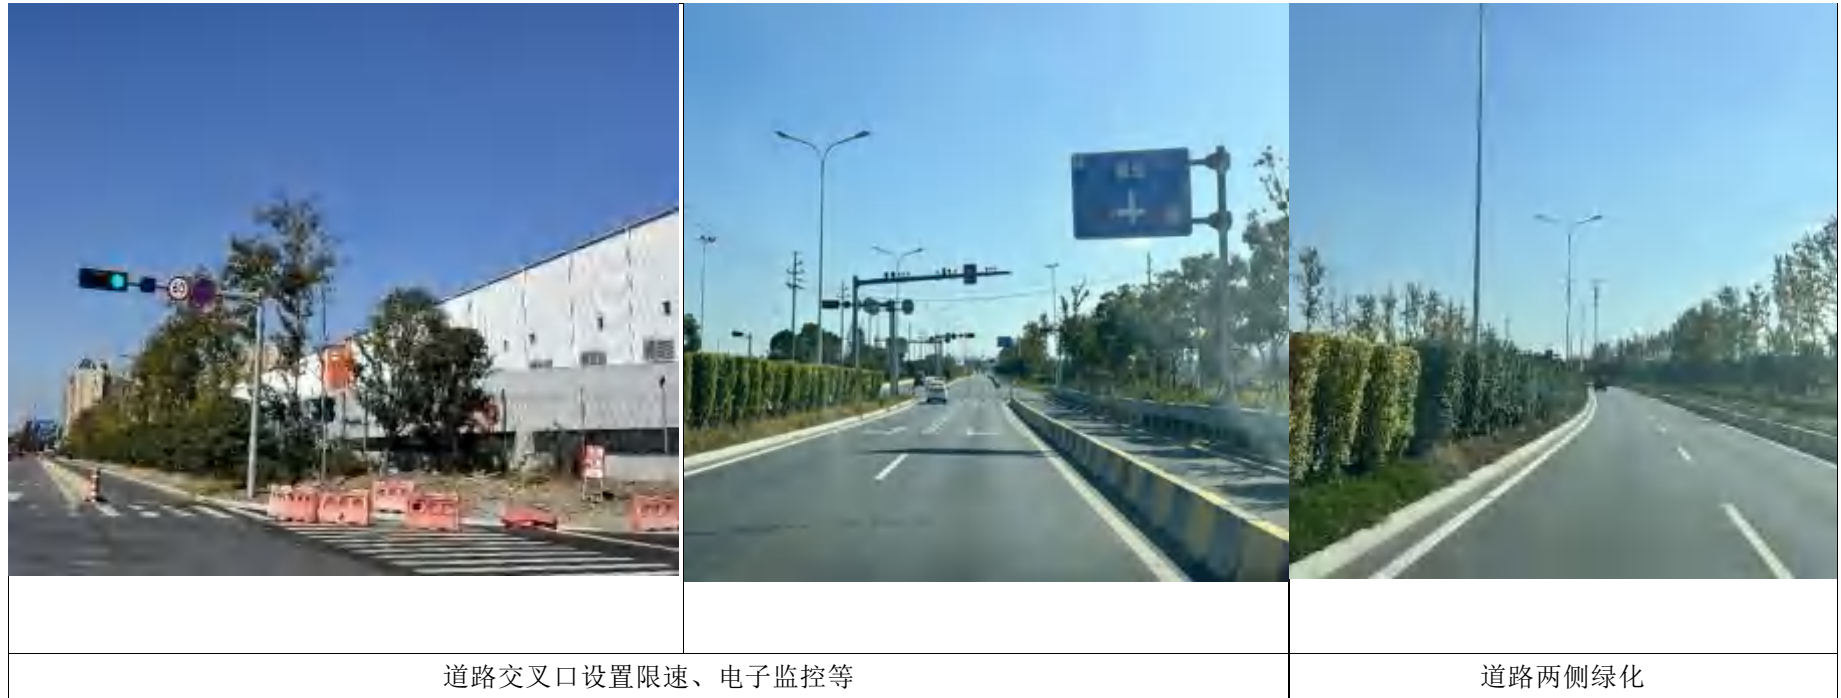
图8.3-1道路沿线声环境保护措施照片

道路沿线部分声环境保护措施现状照片可见下图。
